Le glissement rocheux du 19 septembre 1889 le long de la rue Champlain, Québec: une catastrophe prédite par Charles Baillaigé

Jacques Locat

Laboratoire d'études sur les risques naturels (LERN)

*Présentation faite le 16 janvier 2017 à la Section de
l'est du Québec de la SCG*

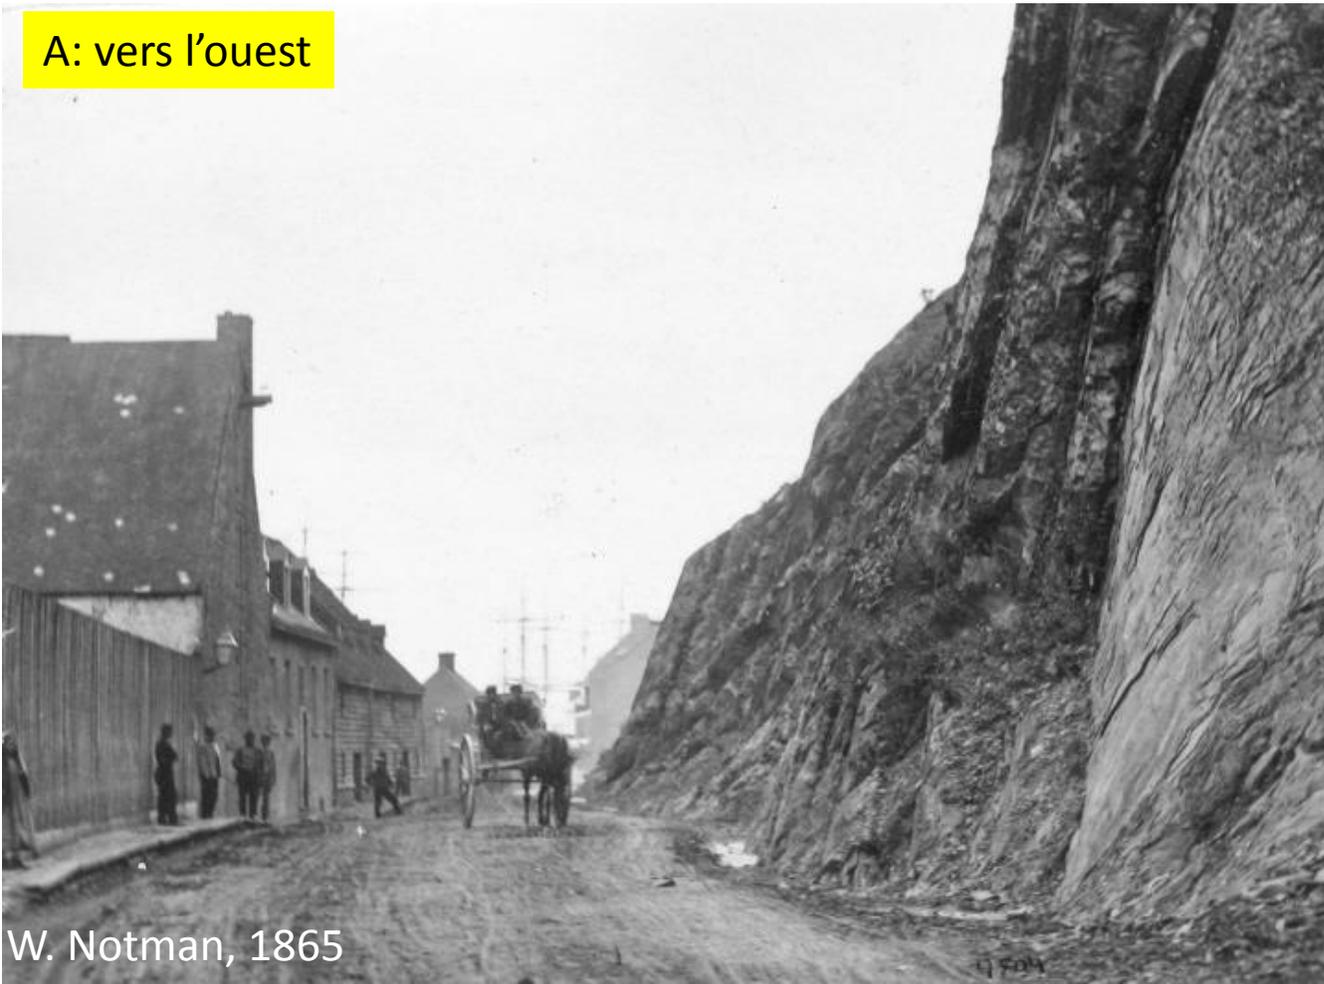
W. Notman, 1865

La rue et la falaise Champlain sous la Citadelle

Roches sédimentaires, strates subverticales avec certains surplombs: un secteur actif!

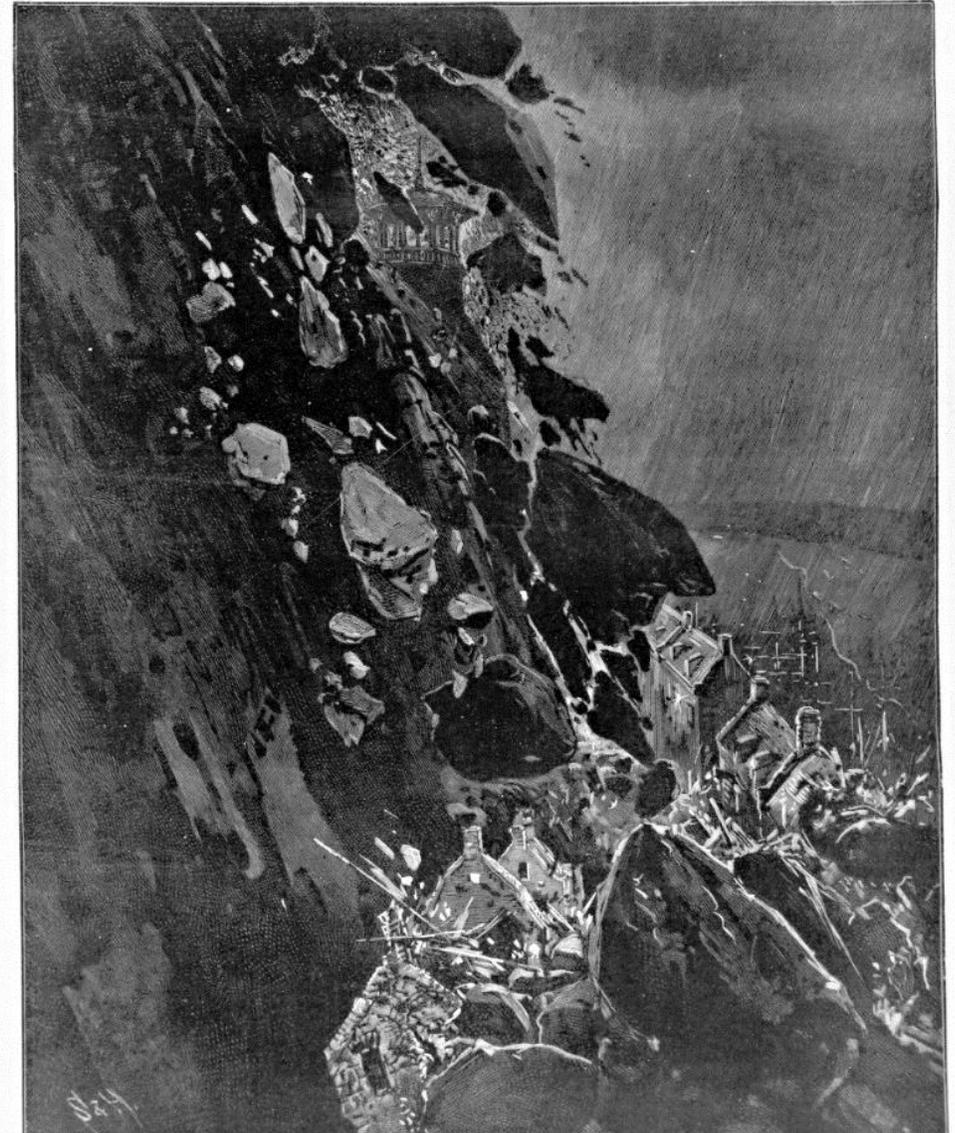
Le glissement rocheux du 19 septembre 1889: 35 décès et 30 blessés

Escarpement principal,
Fissure 'B'

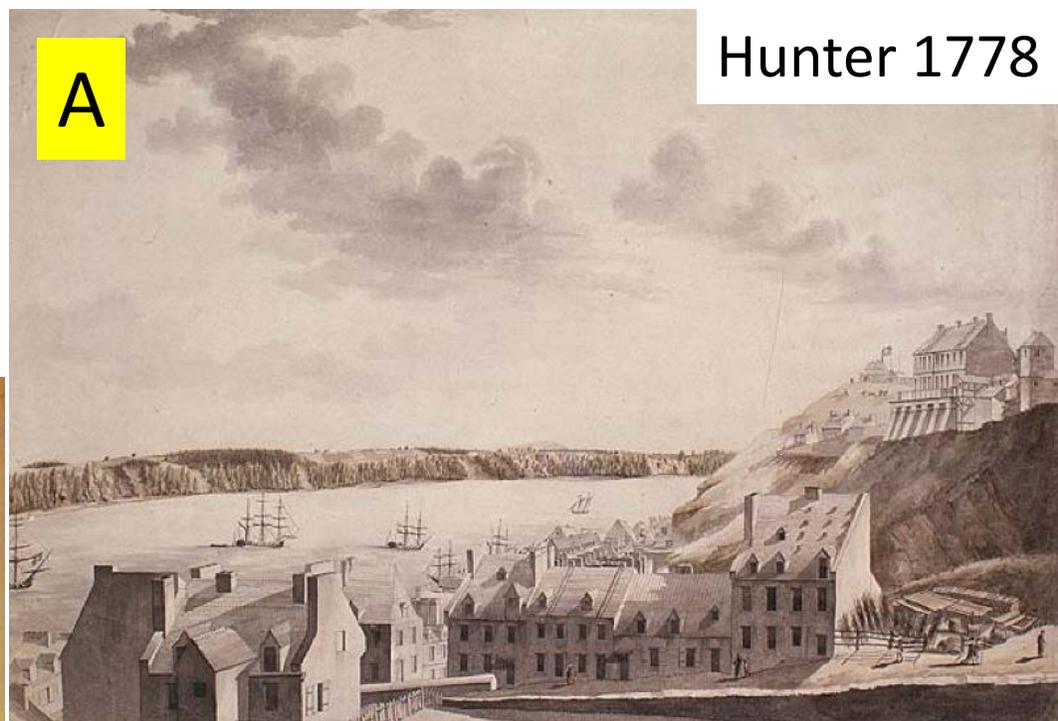
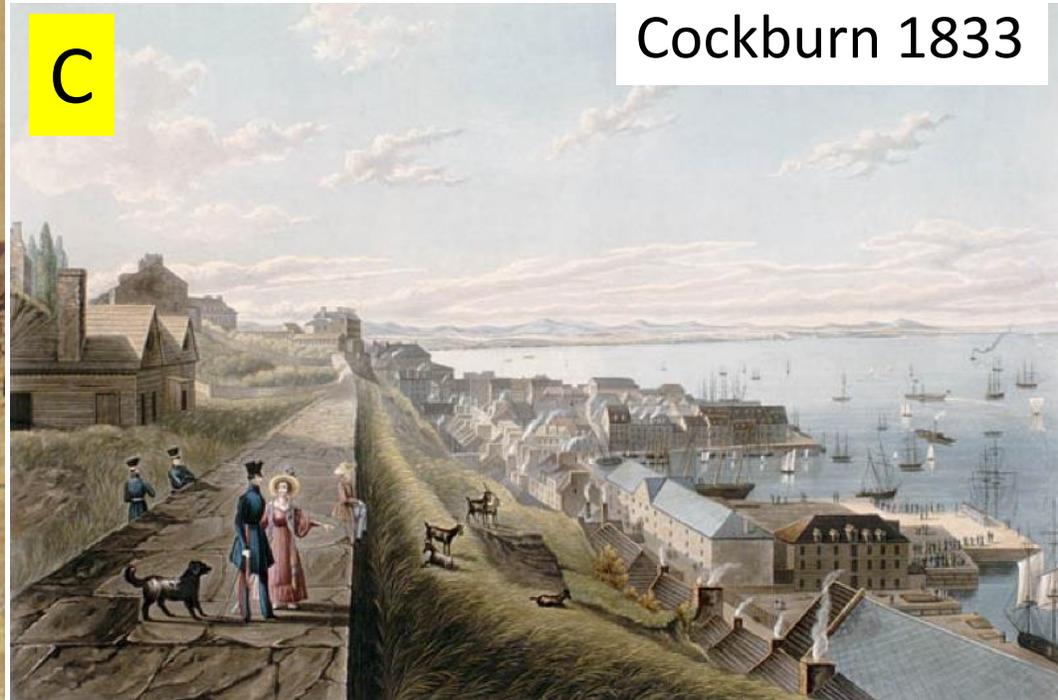
17 mai 1841

- 32 morts et 32 blessés;
- Avant: jours de pluies fortes (fissures);
- Excavation en pied de talus;
- Implique toute la pente ainsi que le mur en haut
- **La pente appartient au propriétaire d'en bas!**

D'après Bennet (2013), Joseph Légaré (1841) l'aurait peint pour critiquer l'attitude du gouvernement envers les pauvres.

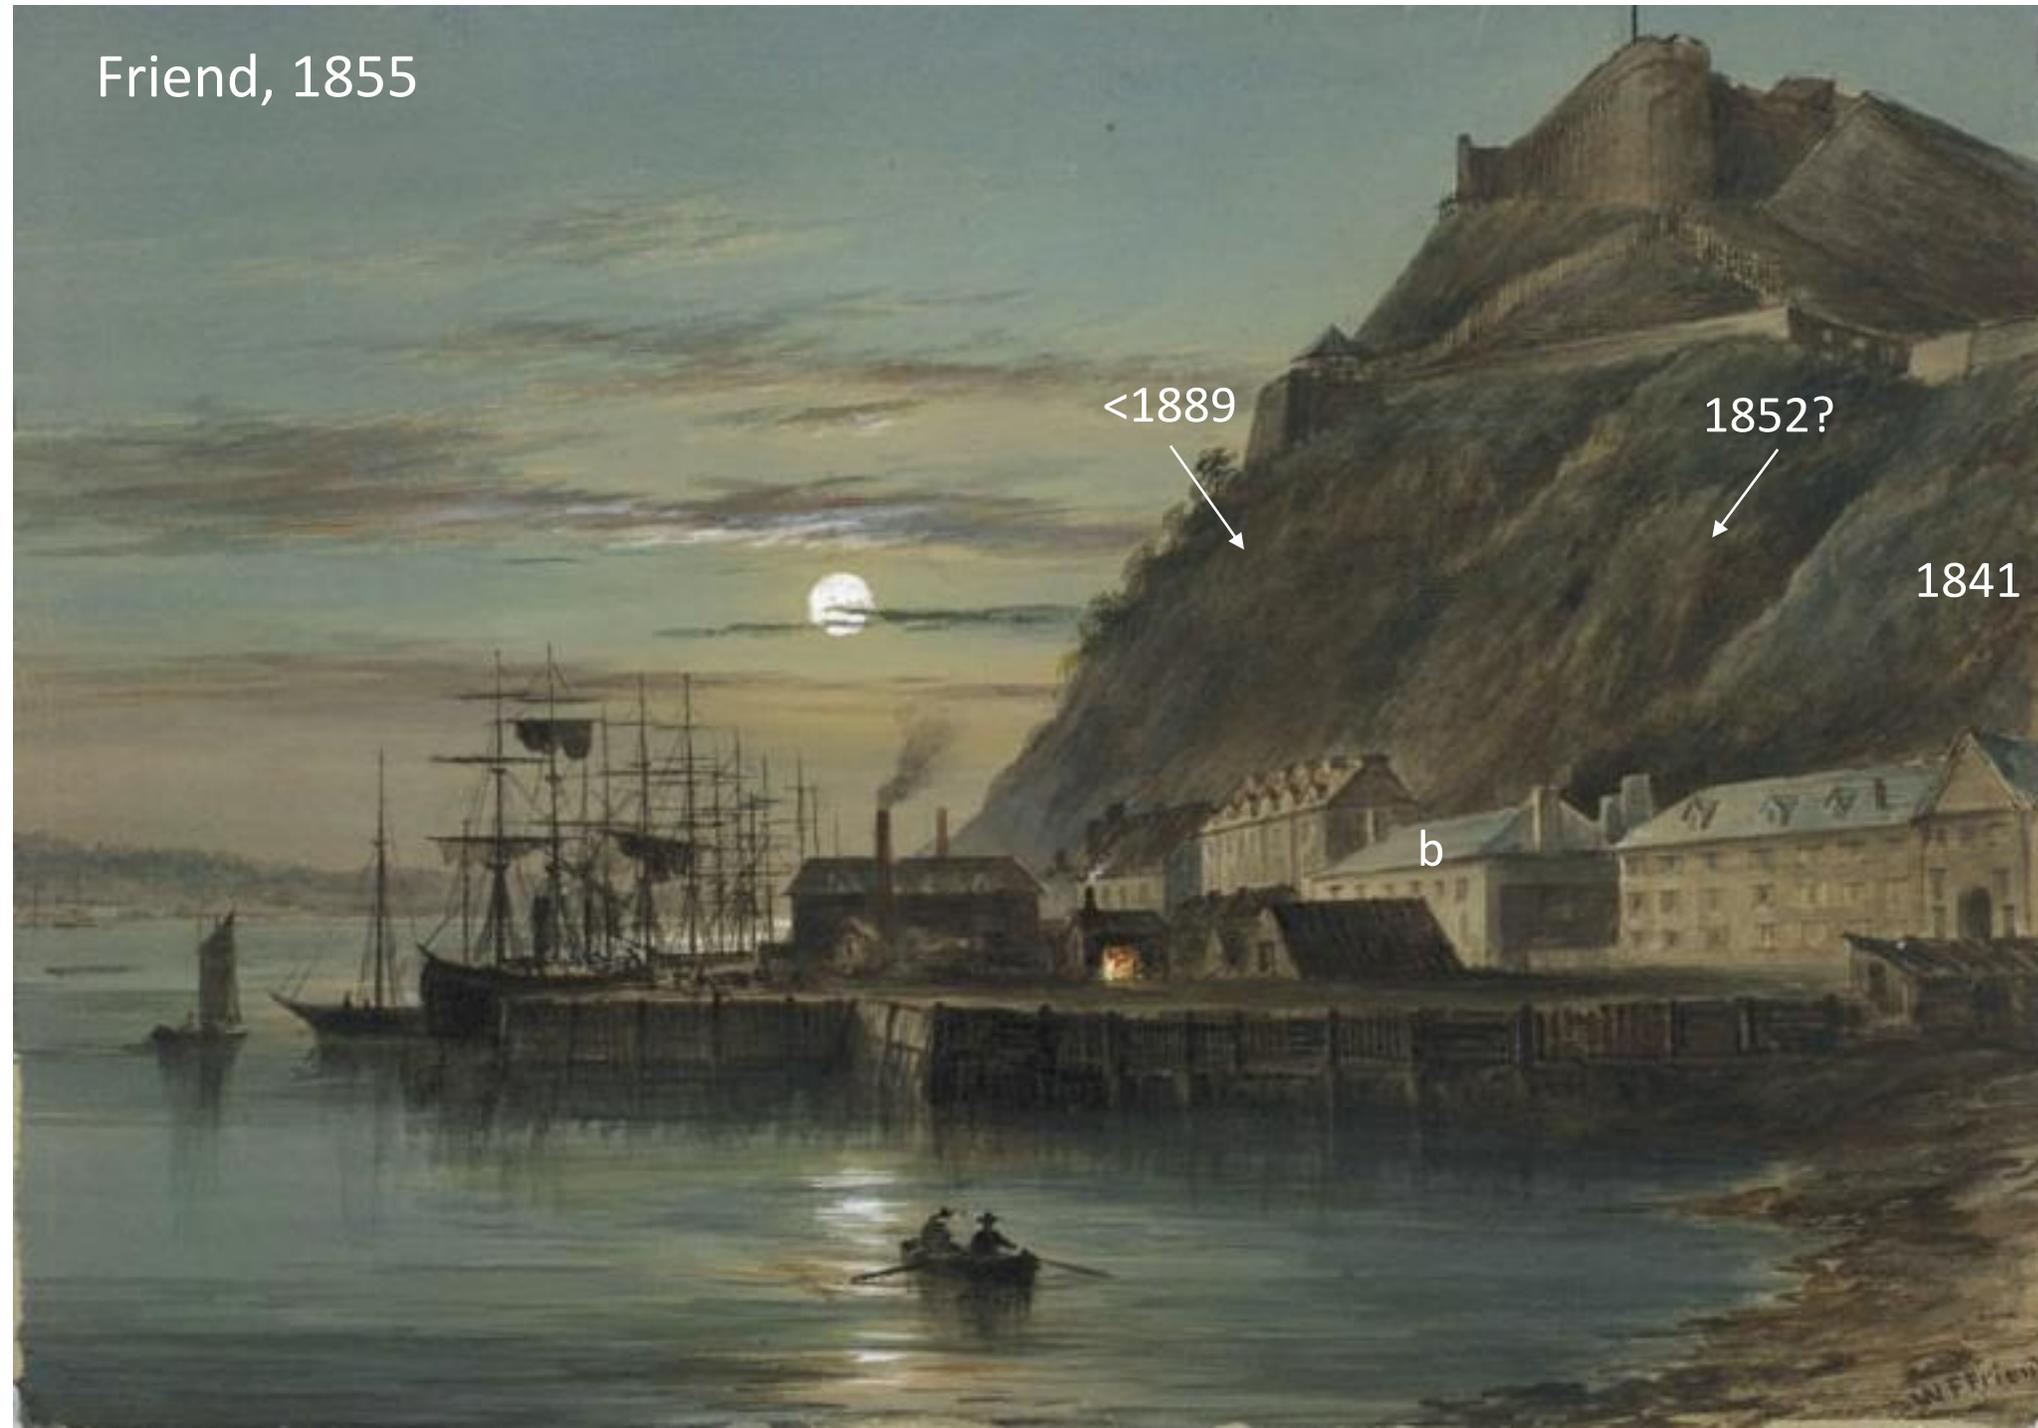
La cicatrice de 1841 est vue avec un mur rebâti un peu en retrait.

On peut noter des signes d'instabilités dans la falaise plus à l'ouest.

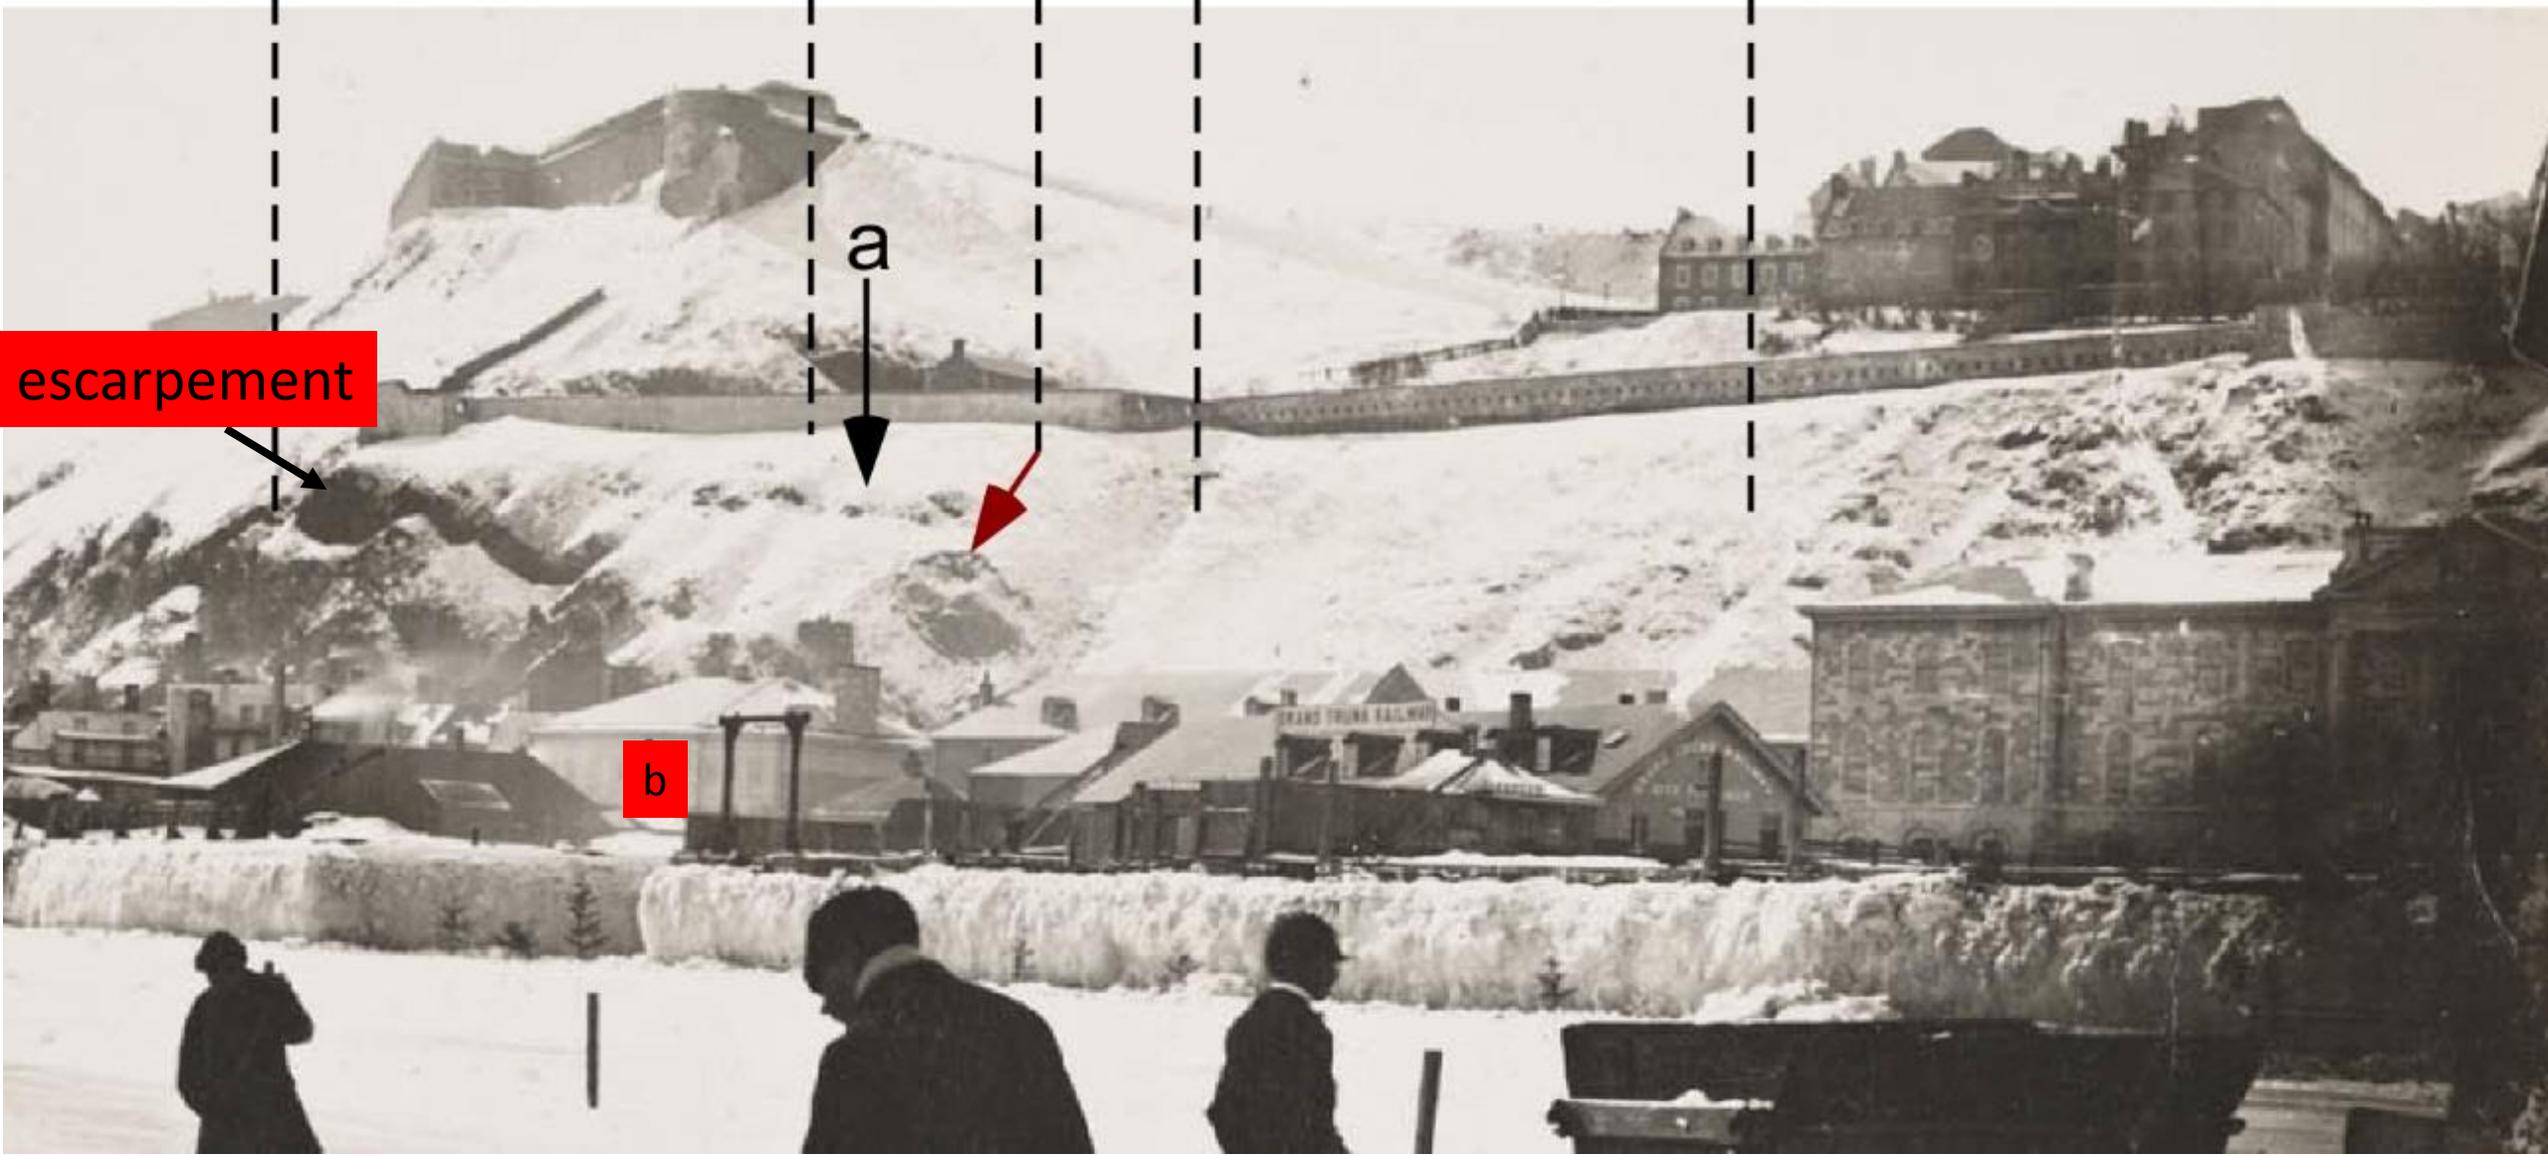
Photo par Livernois 1870

escarpement

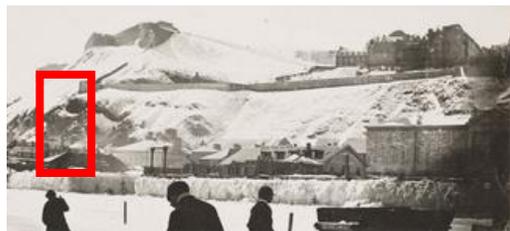
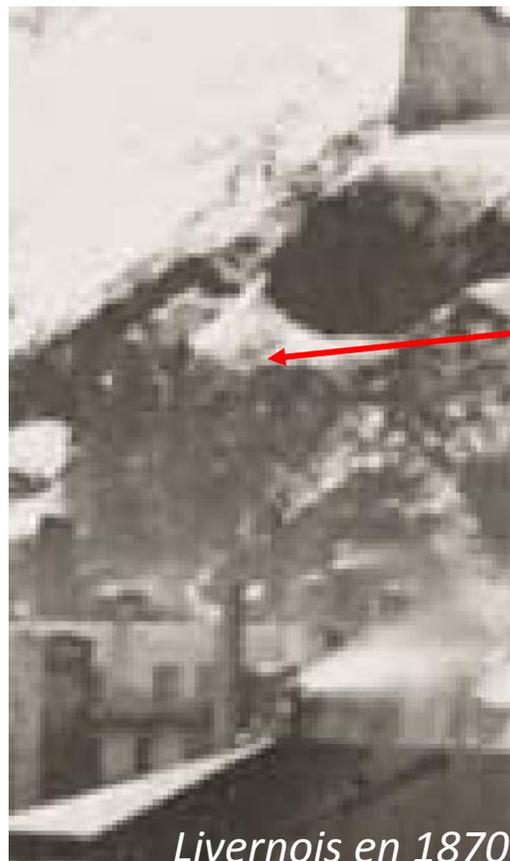
Baillaigé en 1880

Après 1841 il y a eu plusieurs pétitions demandant des mesures de mitigation le long de la falaise Champlain, aussi demandées par Cole (1842) et Baillaigé (1880) qui a aussi étudié celui de 1852 (9 décès)

Baillairgé en 1880: une rupture par basculement

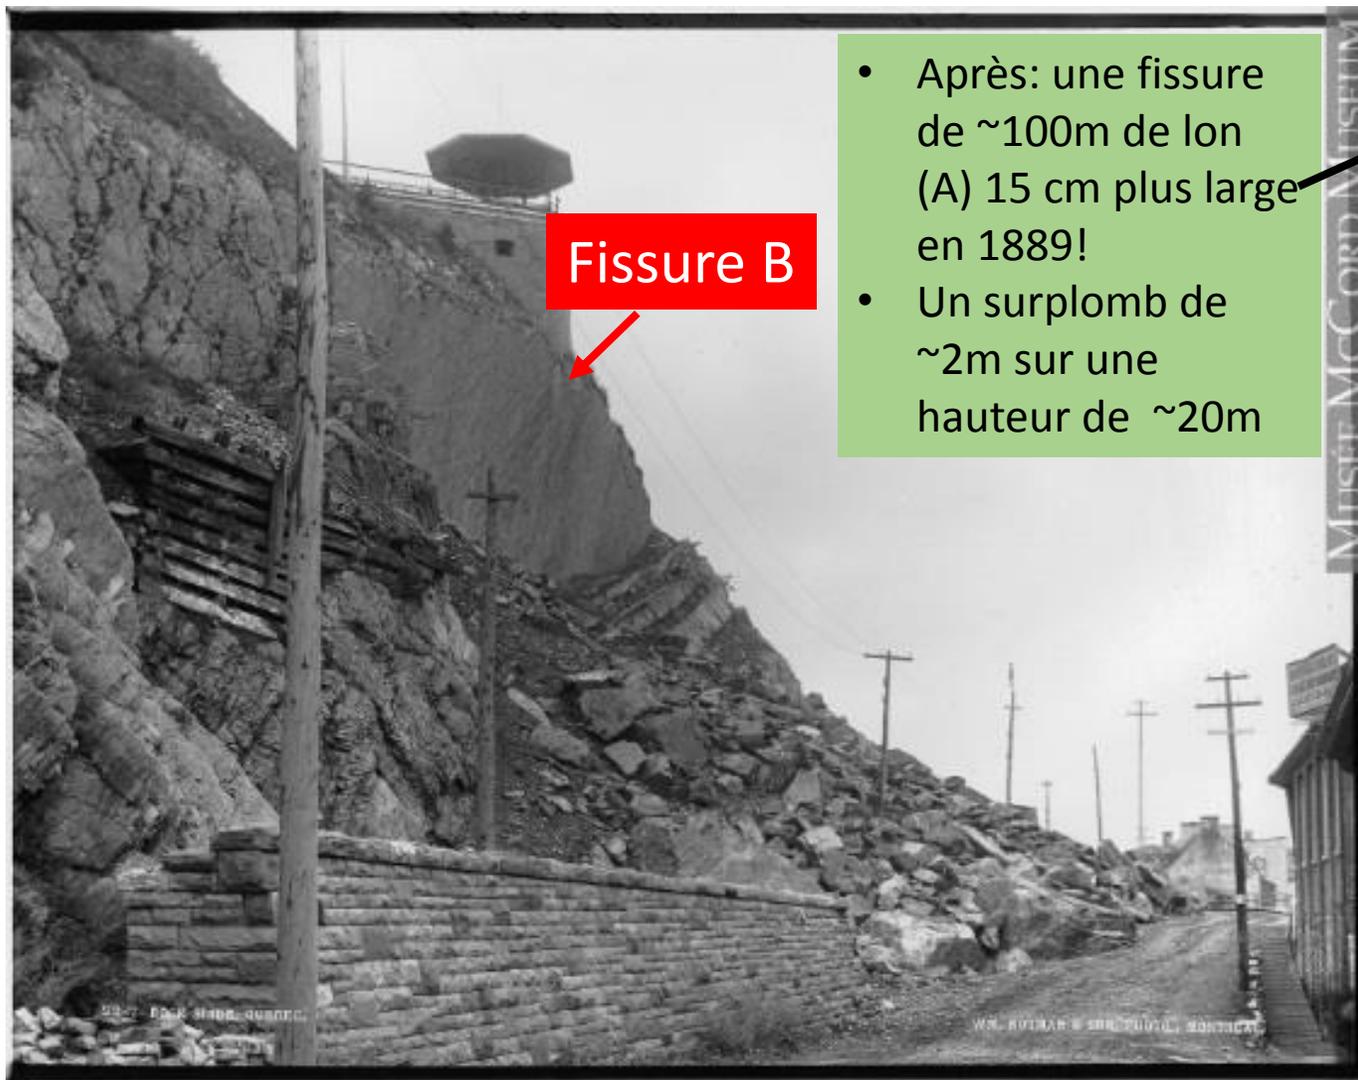
Fissure B

- Après: une fissure de ~100m de lon (A) 15 cm plus large en 1889!
- Un surplomb de ~2m sur une hauteur de ~20m

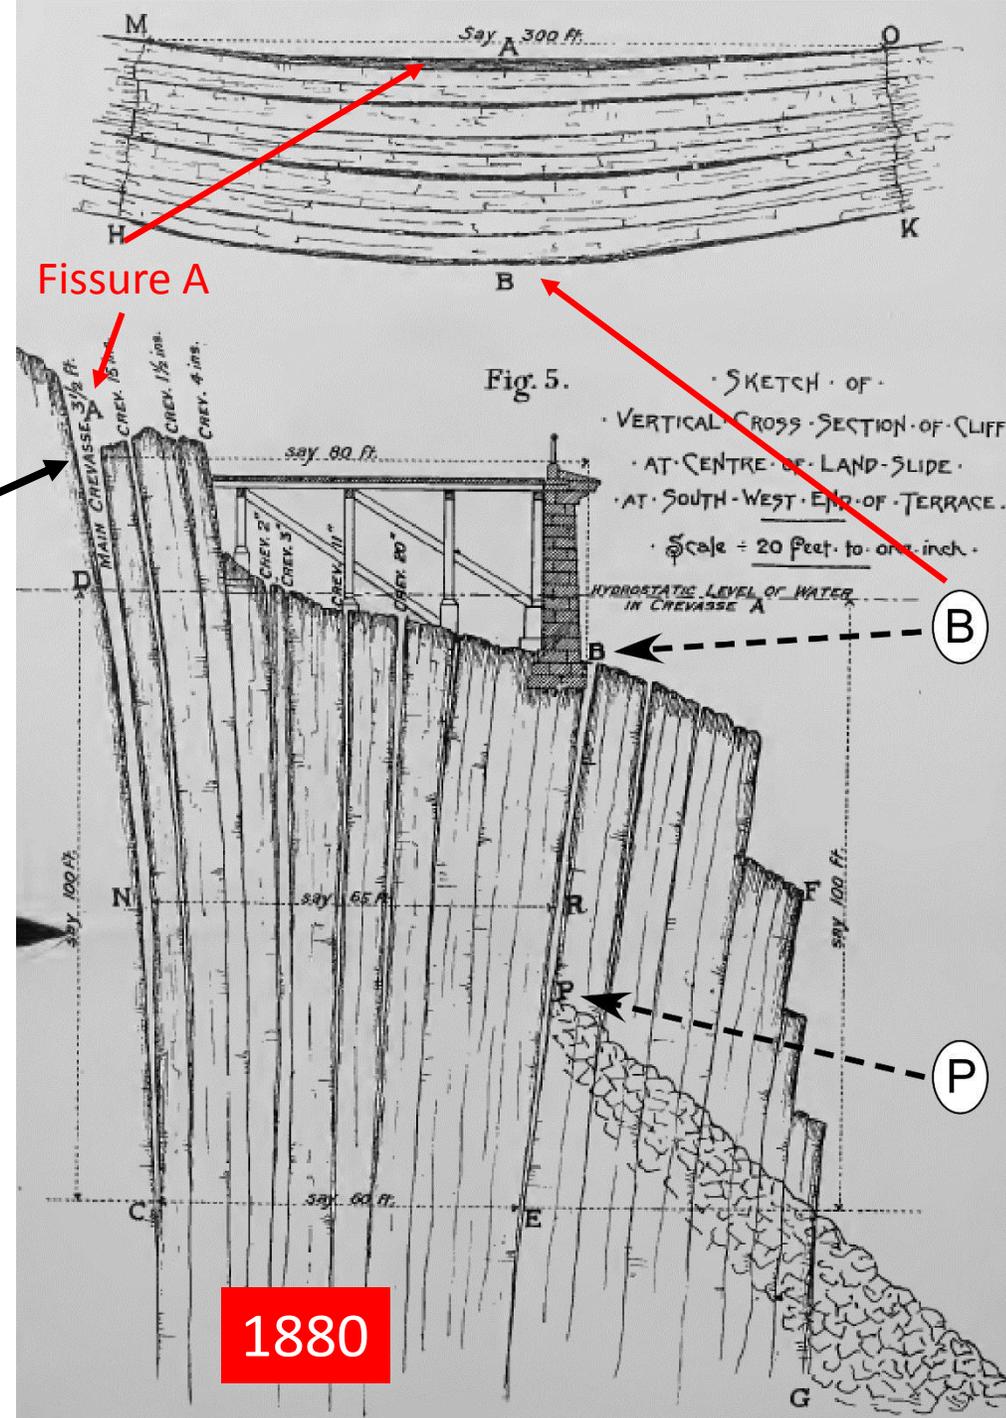
- Une fissure (A) qui s'ouvre de ~ 15 cm de plus après le glissement. Elle avait été couverte auparavant. Cette fissure est toujours présente!

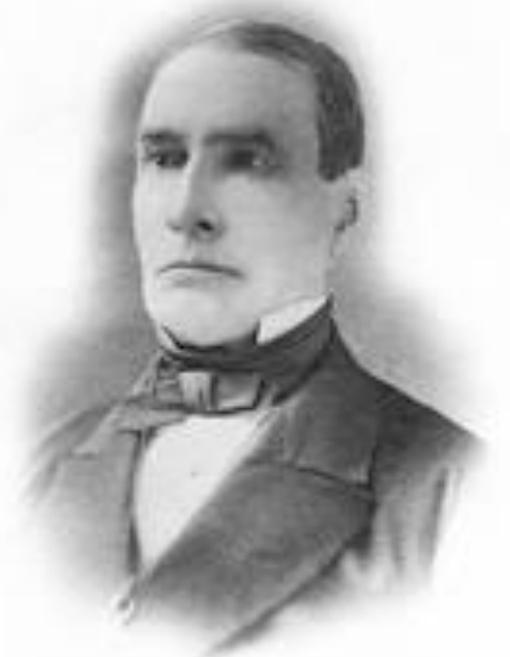
Extrait de la lettre de Charles Baillairgé envoyée au maire de Québec, Robert Chambers, le 23 janvier 1880

The report and plan are exhaustive of the subject matter under consideration, they shew and set forth the several properties along the line with a recommendation that the Govt. shall cause them to be vacated without delay, purchase the properties, demolish the buildings erected thereon and then proceed with the removal of so much of the rock as recommended in the report.

I recommend as an alternative plan to the one of protecting the cliff by a series of buttresses, that of building a breast-wall along Champlain Street from the end of the present wall at the foot of the old landslide of 1844 to a point opposite Allan, Rae & Co's office, a distance of some 675 feet; also that this wall be built back from 10 to 15 feet from present line of street as a very desirable improvement, the street affording access, as it does, to the Ocean S. S. Co's premises.

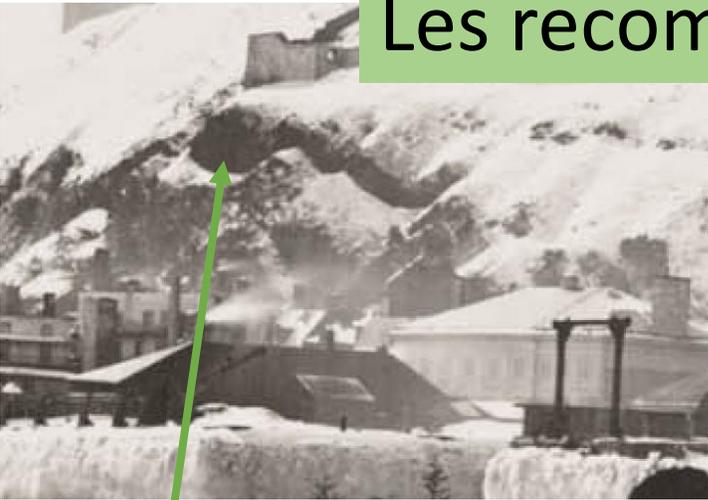
Les recommandations de Baillaigé (1880) et celles retenues

Seules les maisons au pied de talus (Y) furent enlevées avant 1889 puis un petit mur y fut construit (W)

Mitigations proposées par Baillaigé en 1880

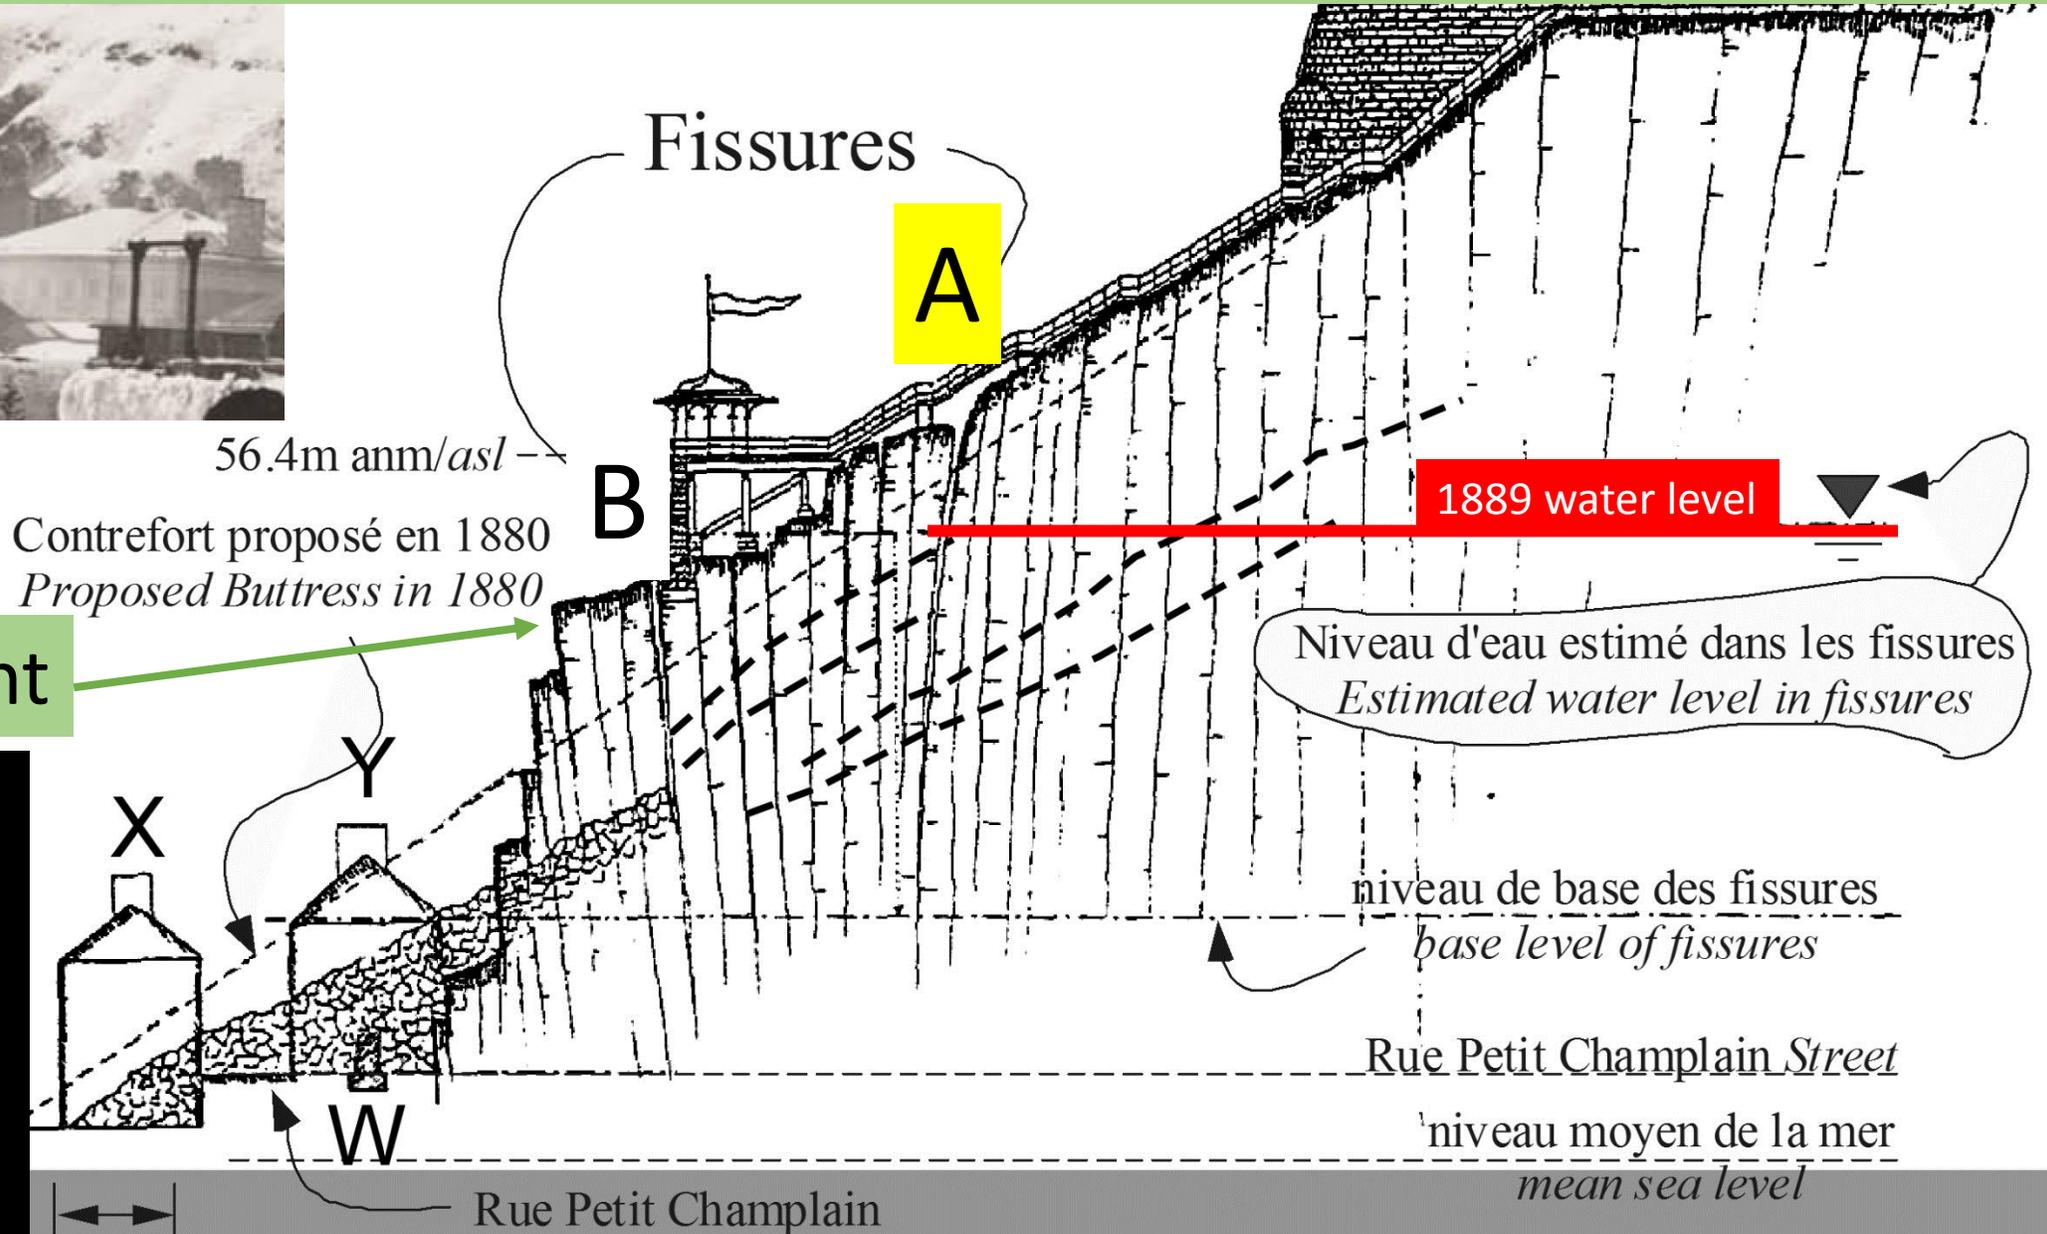
Recommandations de Baillaigé (1880) et la situation en 1889

Drain (1837?) brisé (effets avant ?)

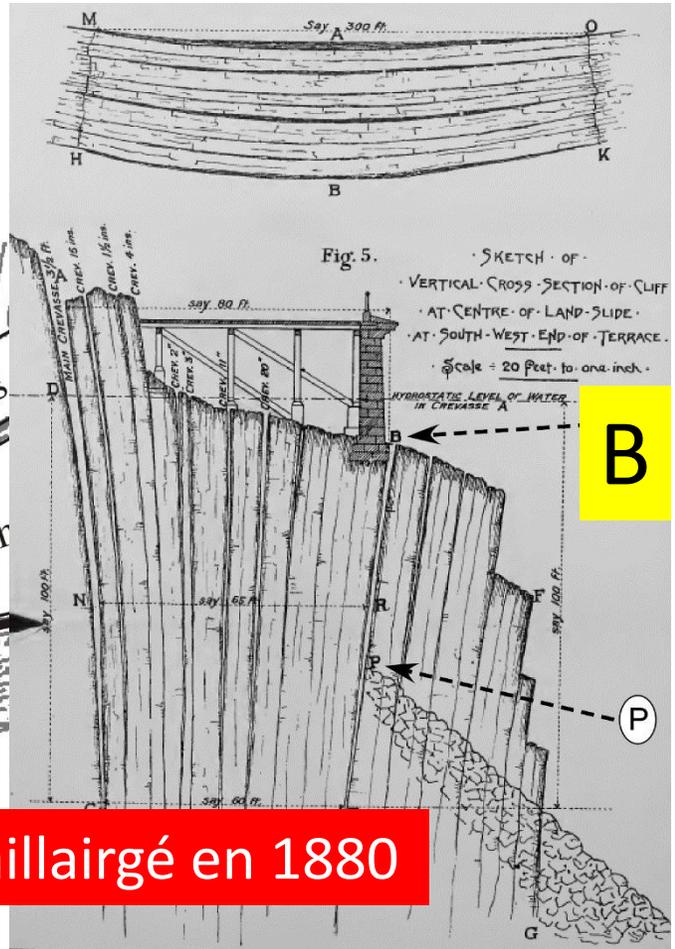
Contrefort / Buttress

Étendue des débris
