# Ruisseau Charles

## Structure d'atténuation des coulées de débris

Au sud de Lions Bay, en Colombie-Britannique

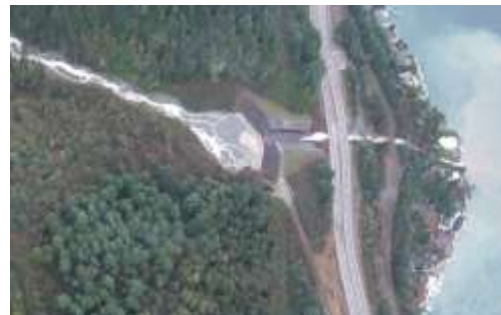
Vue aérienne de la structure d'atténuation du ruisseau Charles.

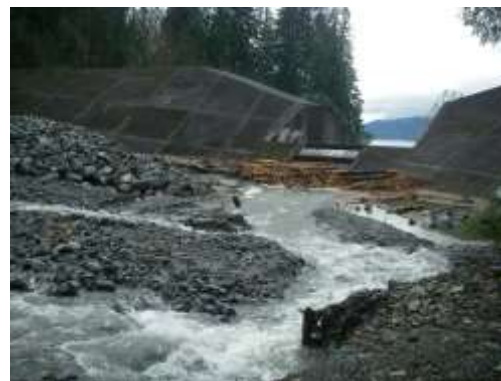
Structure à la suite de la coulée de débris de 2009, avant que les débris ne soient retirés (échelle : la largeur de l'ouverture de l'évacuateur de crue est d'environ 8 m).

Des coulées de débris ont eu lieu par la suite en 1990, 1991, 1995, 2005, 2007, 2009, 2010, avec des volumes estimés allant jusqu'à 25 000 m<sup>3</sup>. Tel que prévu, les débris doivent être enlevés physiquement de la structure après chaque coulée de débris majeure.
