Programme de gestion des géorisques du district North Vancouver

District North Vancouver, en Colombie-Britannique

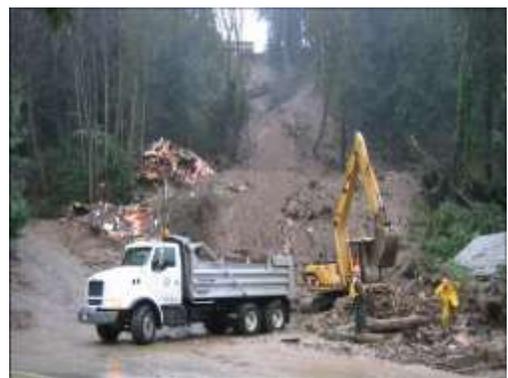
Photographie

Janvier 2005 : Coulée de débris à l'escarpement Berkley dans le DNV ; elle a détruit une habitation et causé la mort d'une personne.

À la suite d'un glissement de terrain ayant causé la mort d'une personne en 2005, DNV a amorcé la réalisation de l'une des premières évaluations quantitatives des géorisques liés aux glissements de terrain au Canada. Un programme d'identification des risques naturels a été formellement mis en place pour identifier et gérer les risques associés aux glissements de terrain, aux processus liés aux talus abrupts, aux inondations, aux séismes, aux feux de forêt et aux structures de retenue
