Mine de fer de Steep Rock

Construction, exploitation et fermeture

Atikokan, Ontario

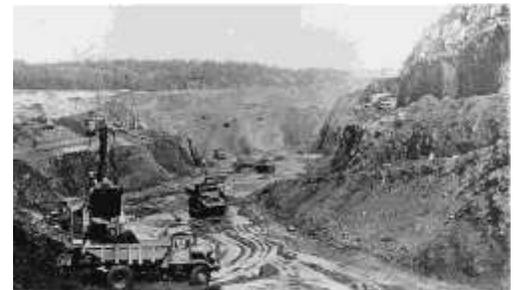
GENERAL VIEW OF STEEP ROCK OPEN PIT

Carte postale historique du site minier de Steep Rock (date inconnue).

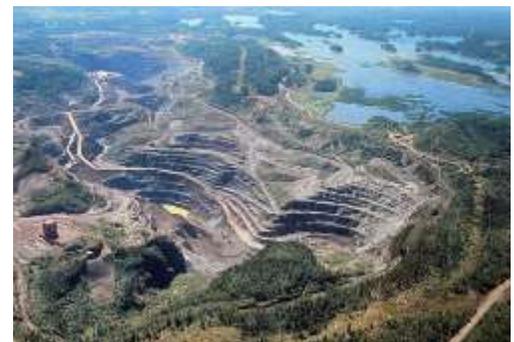
Vue aérienne du site minier de Steep Rock en 1974.
